Regional Conference
LATAM
June 7-8, Sao Paulo

**OTIMIZAÇÃO DA
ESTRATÉGIA DE
MANUTENÇÃO SENSITIVA
COM APLICAÇÃO DO PI
SYSTEM NA ÁREA DE
CLASSIFICAÇÃO**

Visão Geral - Classificação Alumina (H3)

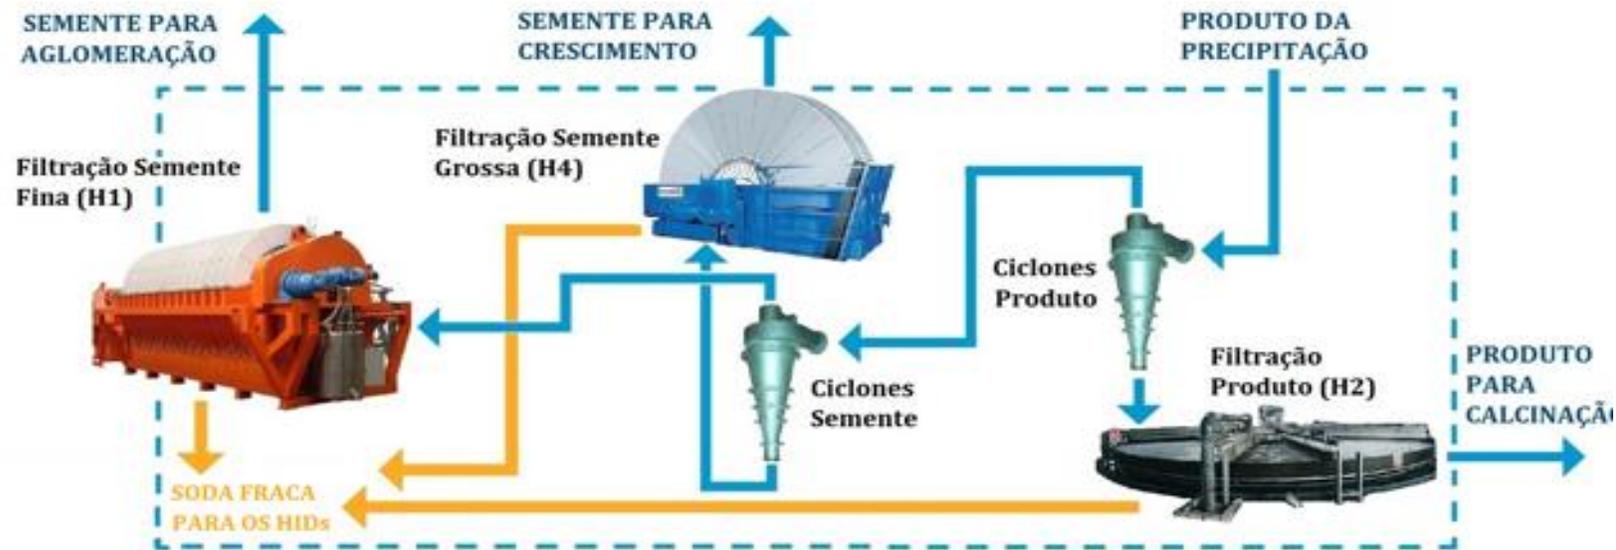
Separação das Sementes

A semente nada mais é que o próprio hidrato! Mas é o hidrato que não cresceu o suficiente nas etapas de precipitação. Todo o licor é enviado até um novo hidrociclone (H3), onde as sementes são separadas por tamanho e enviados a novos filtros.

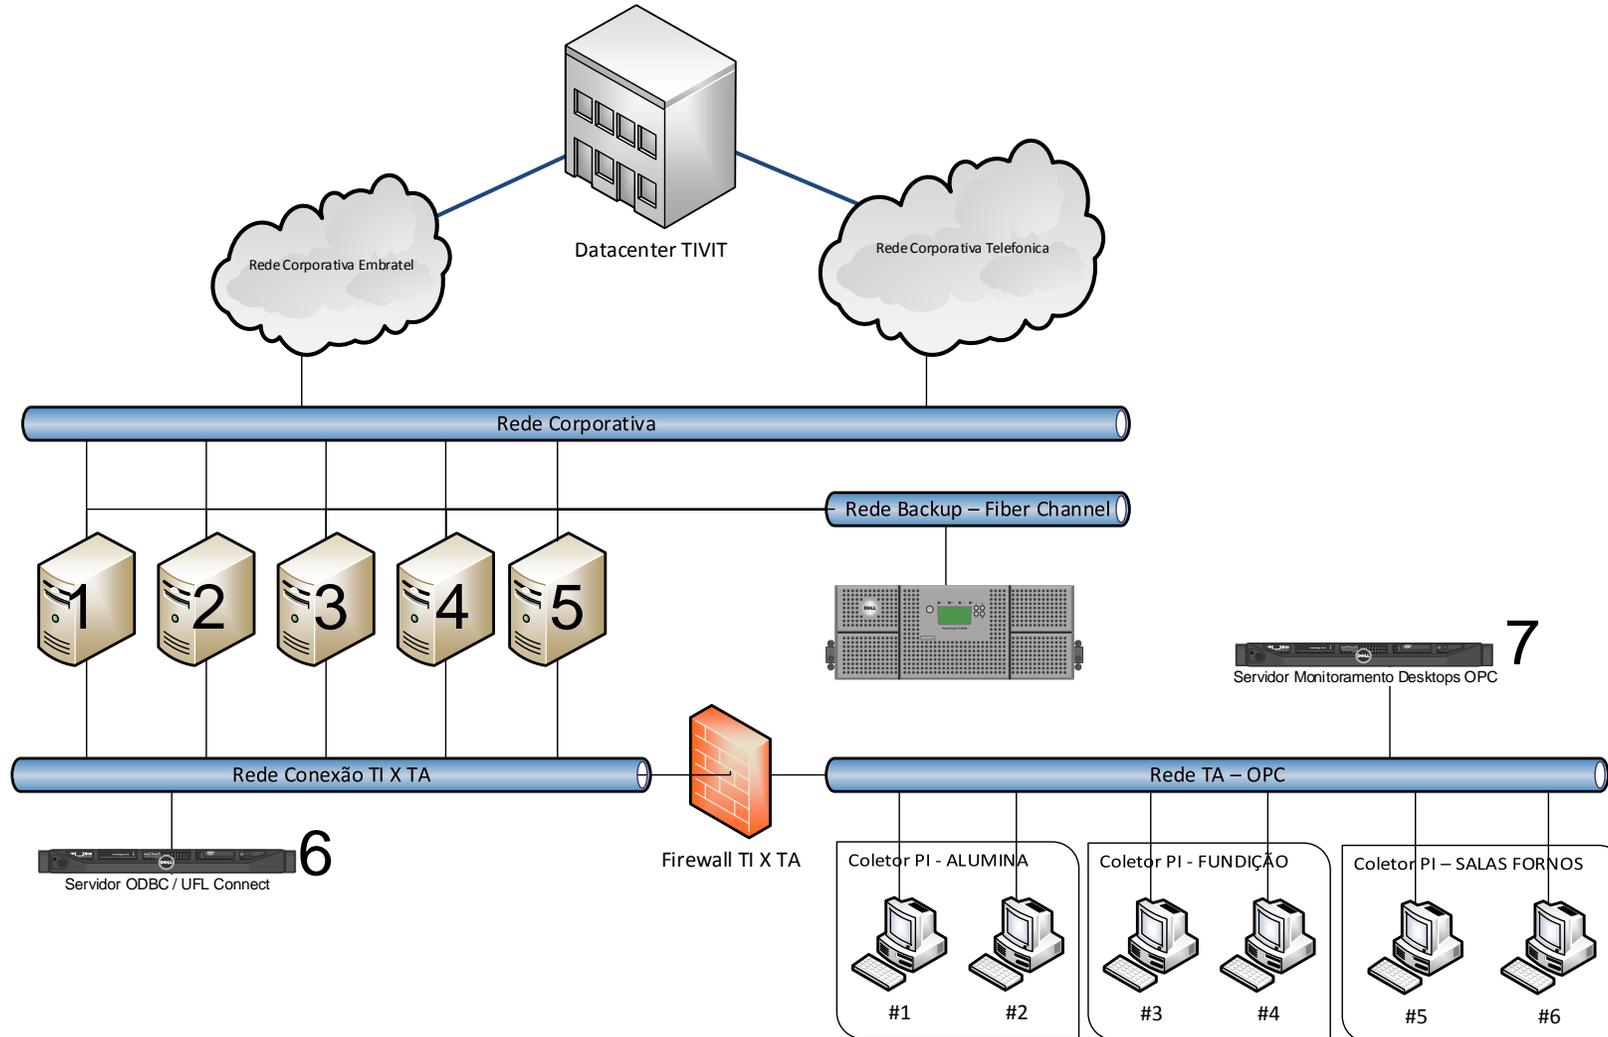
PI System na Votorantim Metais - CBA

1 PI Data Archive #1

2 PI Data Archive #2

3 Servidor de Aplicativos

4 Servidor de Aplicativos Web

5 Servidor de BackUp

6 Servidor Banco de Dados
(Interface RDBMS e UFL)

7 Servidor de Automação
(Interface OPC)

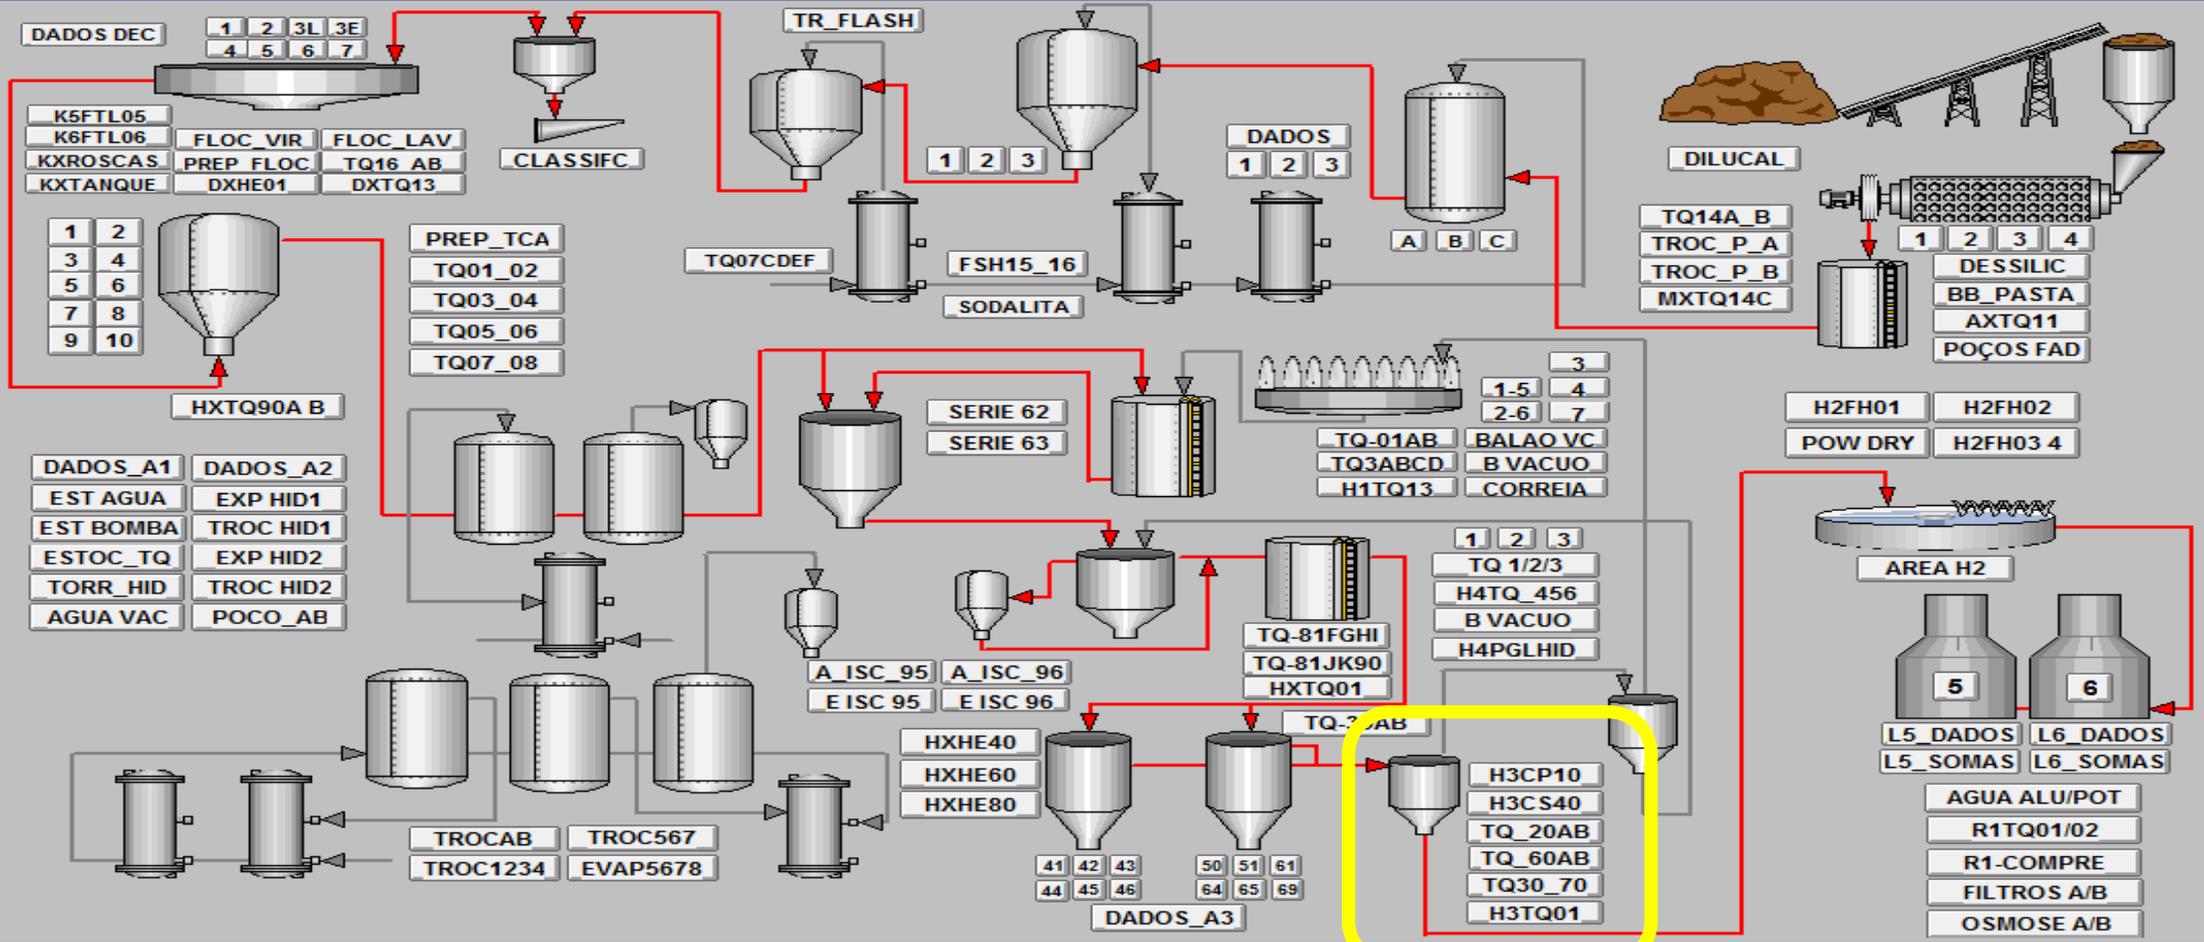
PI System na Votorantim Metais - CBA

Votorantim		Metais - Votorantim Alumínio														
Alumina						Equipamentos H3										
H3BC60F Bad	H3PI60A 0.55 kgfom2	H3FC60A 0.57 m3/h	H3BC70A 297.70 A	H3PI70A 6.28 kgfom2	H3FC70A 128.15 m3/h	H3DC70A 1581.73 g/l	H3AT30A 20.98 A	H3LC30A 61.81 %	H3CS40A01 DEFEITO	H3CS40A07 DEFEITO	H3CS40A13	H3CS40A19 DEFEITO	H3CS40A25	H3CS40A31		
H3BC60B 165.69 A	H3PI60B 4.15 kgfom2	H3FC60B 375.62 m3/h	H3BC70B -1.10 A	H3PI70B -0.12 kgfom2	H3FC70B 0.11 m3/h	H3DC70B 1089.28 g/l	H3AT60A 14.46 A	H3LI60A 38.94 %	H3TI60A 67.21	H3CS40B01 DEFEITO	H3CS40B07	H3CS40B13	H3CS40B19	H3CS40B25 DEFEITO	H3CS40B31	
H3BC60C Bad	H3PI60C 0.04 kgfom2	H3FC60C 0.15 m3/h	H3BC70C 332.96 A	H3PI70C 2.98 kgfom2	H3FC70C 354.50 m3/h	H3DC70C 1394.89 g/l	H3AT60B 26.15 A	H3LI60B 99.04 %	H3TI60B 32.63	H3CS40C01 DEFEITO	H3CS40C07 DEFEITO	H3CS40C13	H3CS40C19 DEFEITO	H3CS40C25 DEFEITO	H3CS40C31	
H3BC60D -2.00 A	H3PI60D 0.15 kgfom2	H3FC60D 0.23 m3/h	H3BC01A 31.33 A	H3PI01A 13.27 kgfom2	H3FI01C Bad	H3PC01 Bad	H3PO01 100.00 %	H2FI05AB -0.01 m3/h	H3CS40E01	H3CS40E07	H3CS40E13	H3CS40E15	H3CS40E31	H3CS40E33	H3CS40E37	H3CS40E43

H3AT90A 33.52 A	H3BC90A Bad	H3BC01B Bad	H3PI01B 0.29 kgfom2	H3FI01AB 10.24 m3/h					H3PI10A 0.12 kgfom2	H3PI10B 1.60 kgfom2	H3PI10C 1.60 kgfom2	H3PI10E 6.34 kgfom2	H3PI40A 0.05 kgfom2	H3PI40B 0.00 kgfom2	H3PI40C 1.19 kgfom2	H3PI40E -0.09 kgfom2

Ferramentas Utilizadas

- PI ProcessBook
- PI DataLink
- PI Asset Framework

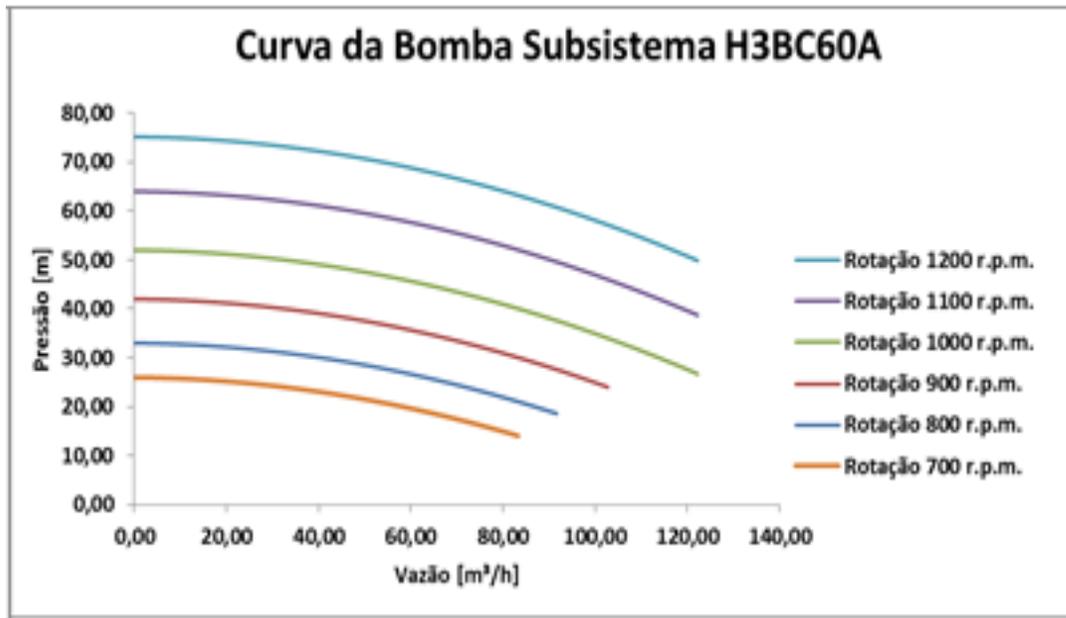
Condução do Trabalho - Modelagem

Análise da Curva da Bomba : Definição dos valores de Pressão e Vazão do Sistema

Varição (Bomba) ▾	Pressão Min. (Kgf/cm2) ▾	Pressão Max. (kgf/cm2) ▾
0 a 20%	-0,5	0,5
20% a 40%	0,5	1
40% a 60%	1	3,6
60% a 80%	3,6	5,8
80% a 100%	5,8	8,96

Análises estatísticas e características da curva da bomba , afim de determinar a pressão e vazão corretas.

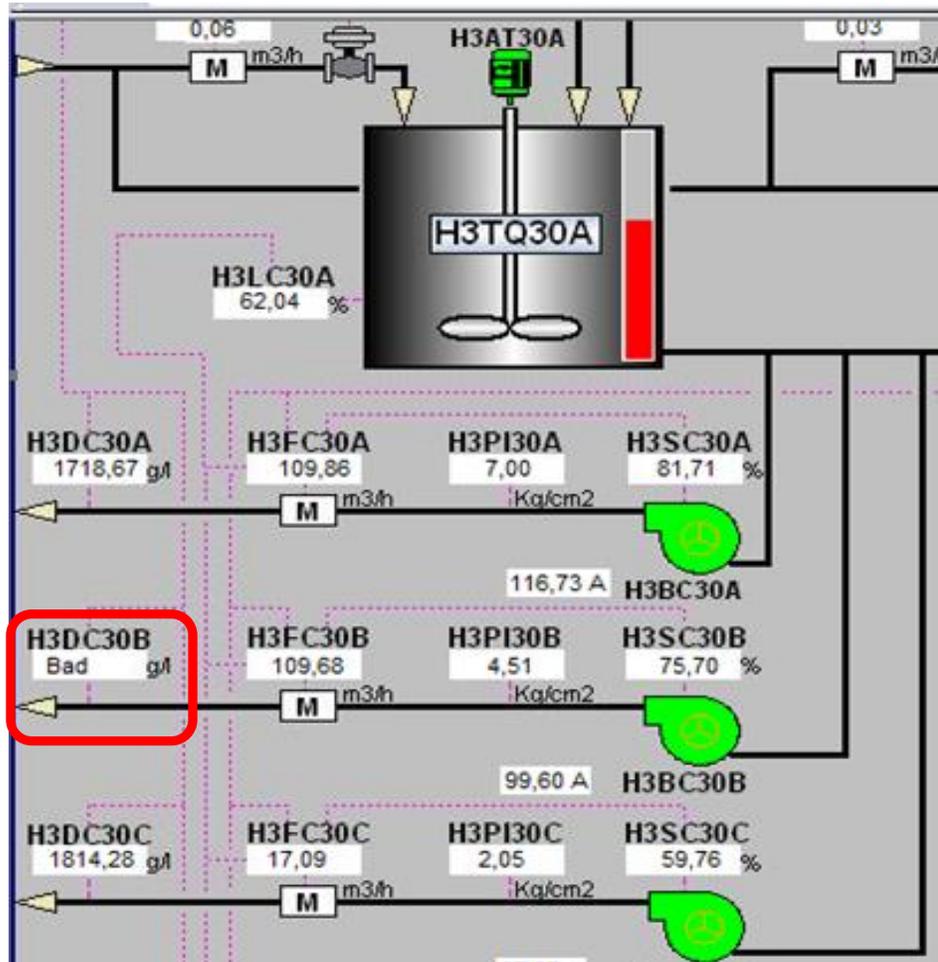
Resultado do Trabalho - Exemplo #1

Data	Status	Tag	Indicação	Local de Instalação	Equipamento	Nota	Ordem	Descrição	
19/01/2016	●	H3DT30D	Bad	%	2020-01-02-10-H3DT30D	DENSIMETRO	14762506	141293558	H3DT30D -REPARAR INDICAÇÃO FALSA(INS)

Nota: 14853038 M4 H3DT30B-REPARAR INDICAÇÃO FALSA(INS)

Objeto de referência: MED NUCL DENS SAIDA H3BC30B

Txt.descr.situação: AVARIA : INSTRUMENTO COM FALHA DE COMUNICAÇÃO (BAD) AÇÃO : VERIFICAR

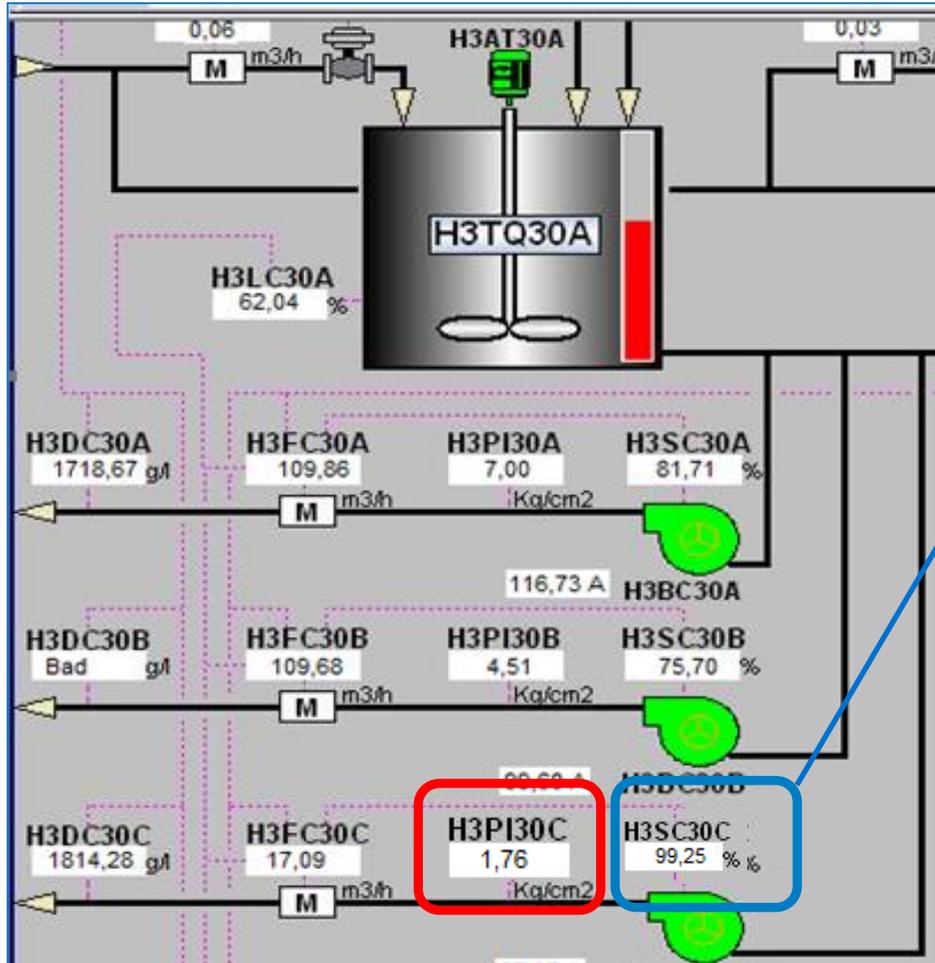
Resultado do Trabalho - Exemplo #2

Erro

Correto

Varição (Bomba) ▾	Pressão Min. (Kgf/cm2) ▾	Pressão Max. (kgf/cm2) ▾
0 a 20%	-0,5	0,5
20% a 40%	0,5	1
40% a 60%	1	3,6
60% a 80%	3,6	5,8
80% a 100%	5,8	8,96

Nota: 14650004 M4 H3PT30C - CALIBRAR TRANSMISSOR

Descrição: H3PT30C - CALIBRAR TRANSMISSOR
